## Der Erhalt eines historischen Juwels Die Gutskapelle Holm

Nach Vorlage des letzten Förderbescheids Ende Juli 2013 wurden die Bauarbeiten zur Instandsetzung der Gutskapelle Holm im August des Jahres begonnen. Nachstehend erhalten Sie einen Einblick in die Historie des Gebäudes, die Vorgeschichte zur Sanierung und die Vorgehensweise zum Erhalt dieses hochwertigen Kulturdenkmals.

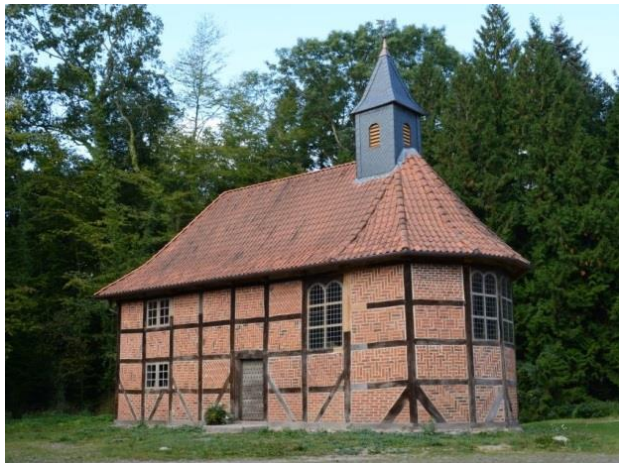
**Gutskapelle nach Renovierung**
