## Sachbericht ( Status des Projektes )

Geschichts-und Museumsverein

Baufortschrittsbuch „ Projekt Neues Museumskonzept Seppensen“

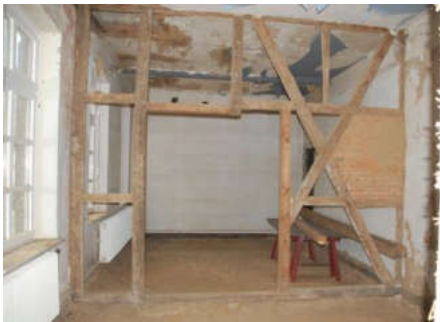
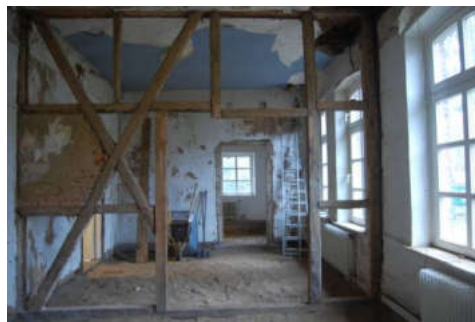
- 10) Das Freigelegte Fachwerk muss in den Urzustand zurückgebracht werden. Dafür müssen einige Balken ausgetauscht werden.

- 5) Erneuerung des Fachwerkes zwischen Bibliothek und Werkstatt, sowie Erneuerung des Türbalkens zur Diele. ( Fa. Ernst )

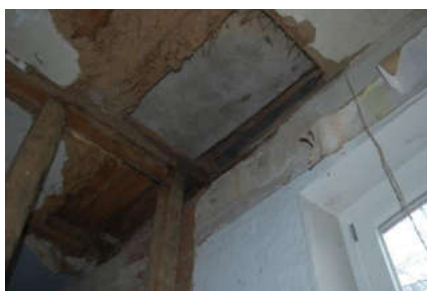
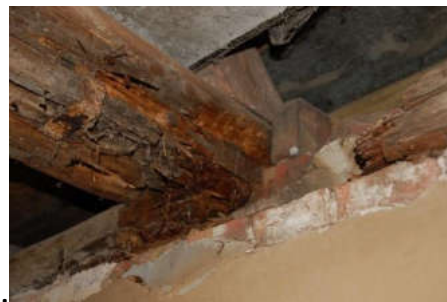
- 11) Beim Freilegen des Fachwerkes wurde ein alter (Trockener) Wasserschaden festgestellt. Der Senkrechte Stützbalken sowie der Querbalken muss ersetzt werden bzw. repariert werden.

10) Reparatur des alten Wasserschadens und wiederherstellen des Fachwerkes in den Urzustand. ( Fa. Ernst )

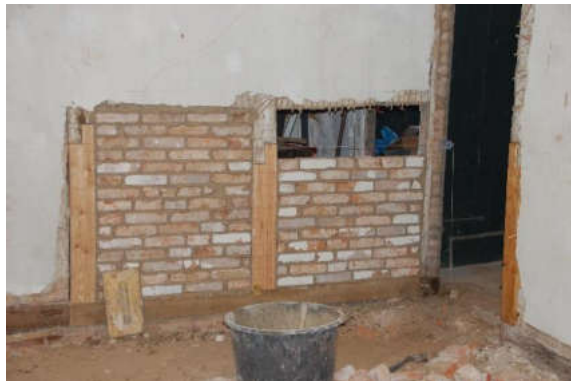
- 6) Ausmauern des Fachwerkes. Das Entfernen des Mauerwerkes war ursprünglich nicht geplant. ( Fa. Lührs )

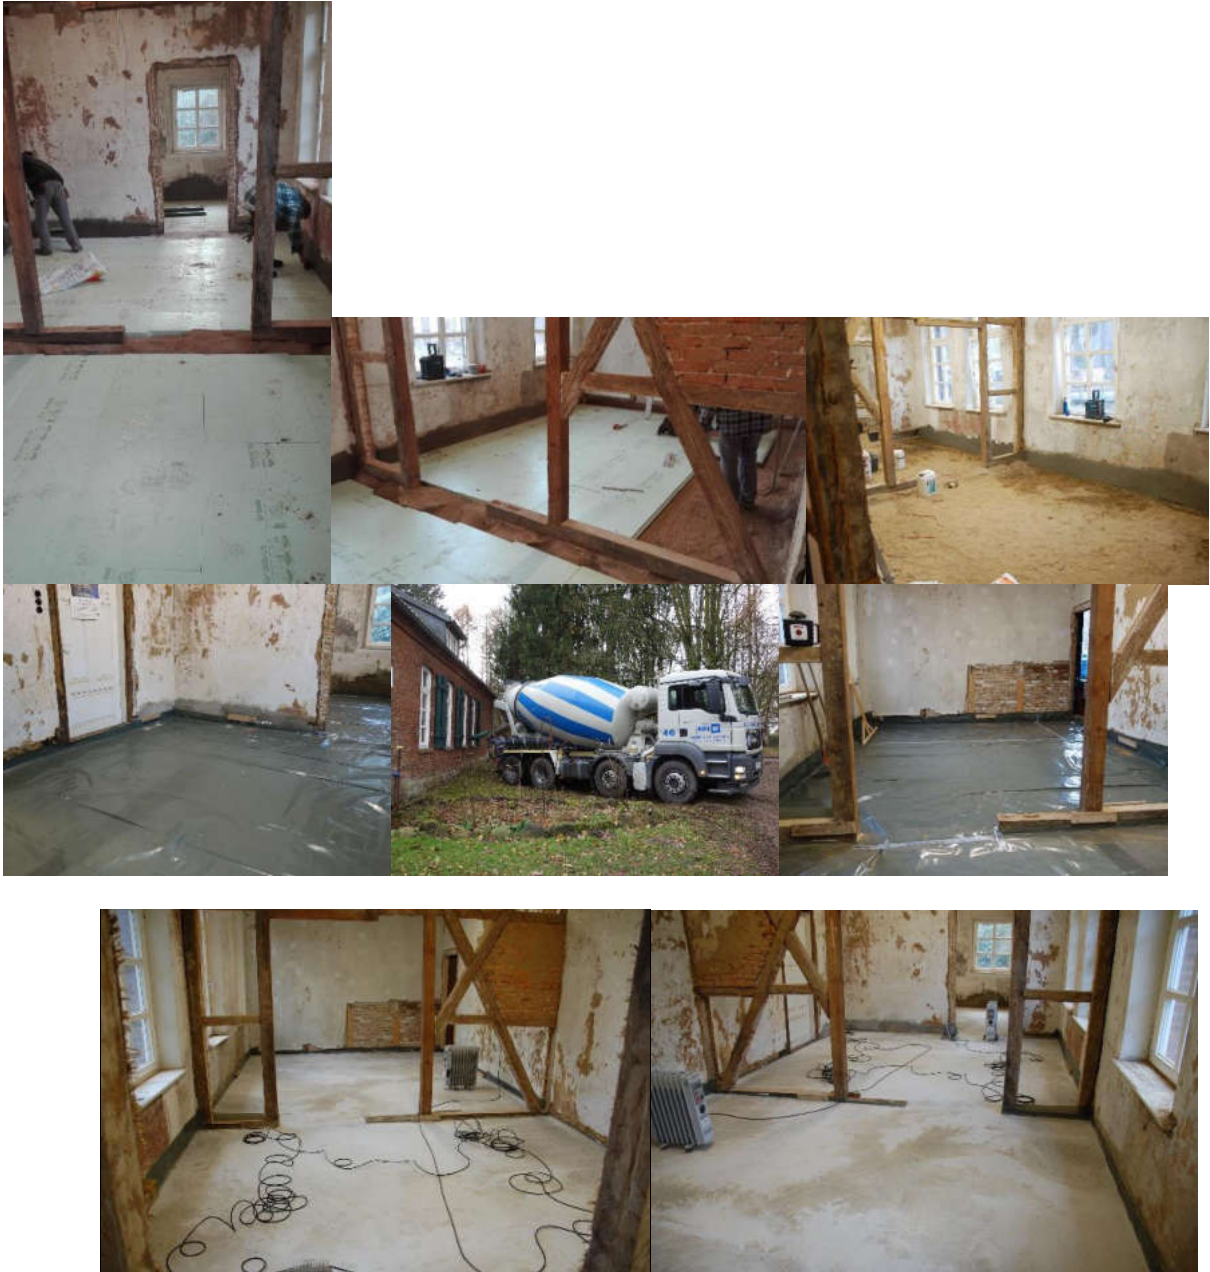
- 7)  
Beauftragung der Arbeiten zur Herstellung des Fußbodens (Beton).  
Betonsole erstellt. Wände im unteren Bereich verputzen; Isolierung wird  
verlegt Schutzfolie wird eingebracht; Betonsole wird gegossen! ( Fa.  
Lührs )

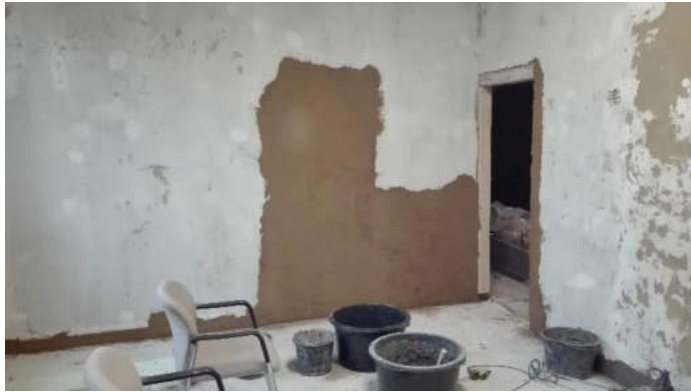
9) Neu ausgemauerte Gefache Verputzen mit Groblehmputz. ( Fa. Lührs )

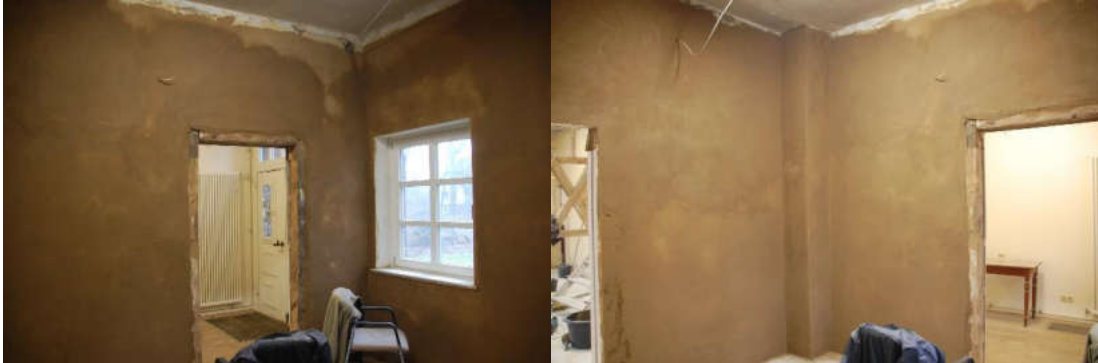
Verputzen mit Feinlehmputz , nicht 100% glatt sondern etwas uneben wie man 1880 geputzt hat. ( Fa. Lührs )

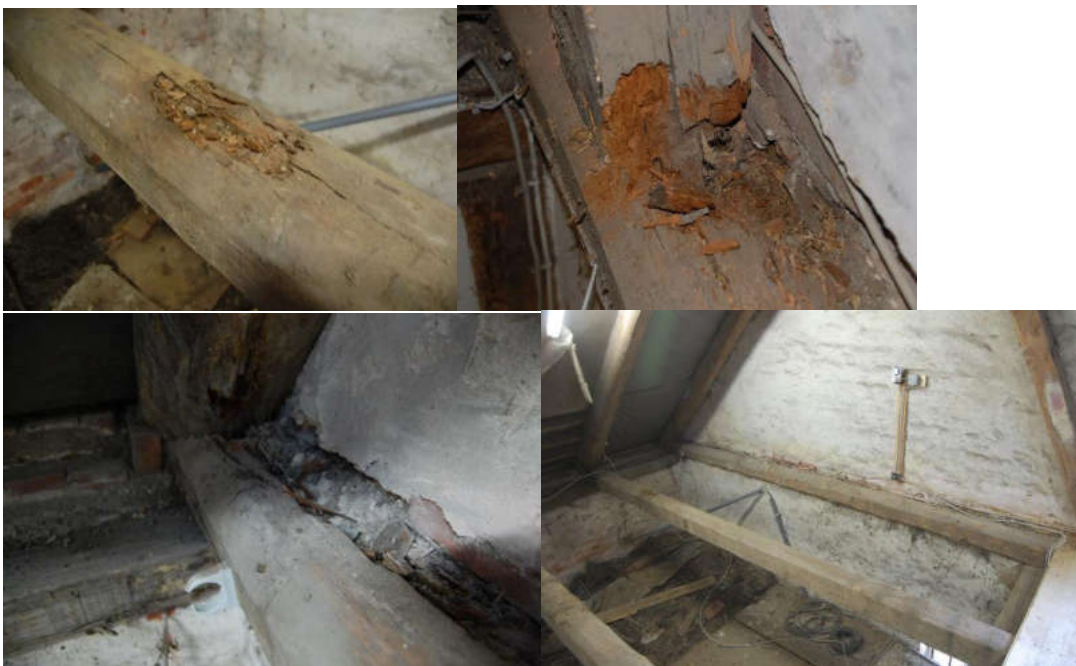
15) Bei der Demontage des Fußbodens kam ein Schaden an der alten Balkenlage zum Vorschein.

15) Die Balken müssen repariert, ausgetauscht oder ergänzt werden.  
Der Antrag zur Genehmigung wurde am 22.02.2020 nach Lüneburg  
gesendet. Antrag wurde genehmigt.

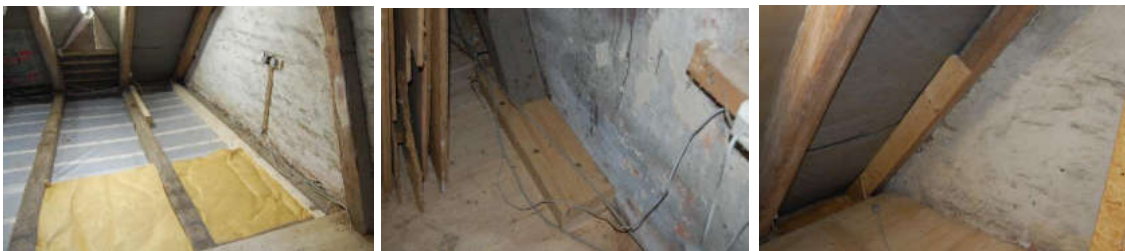
16) Defekte Balken wurden repariert! ( Fa. Ernst )

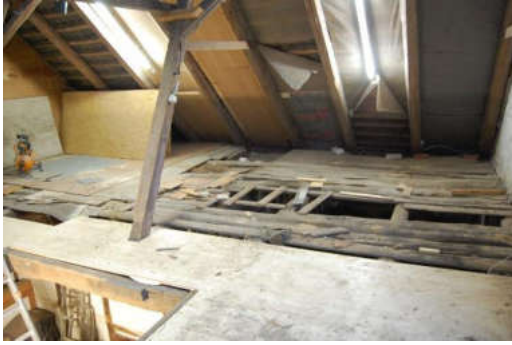
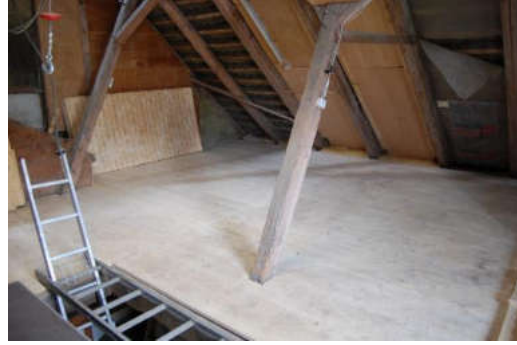
17) Fußboden wurde erneuert. ( Fa. Ernst )

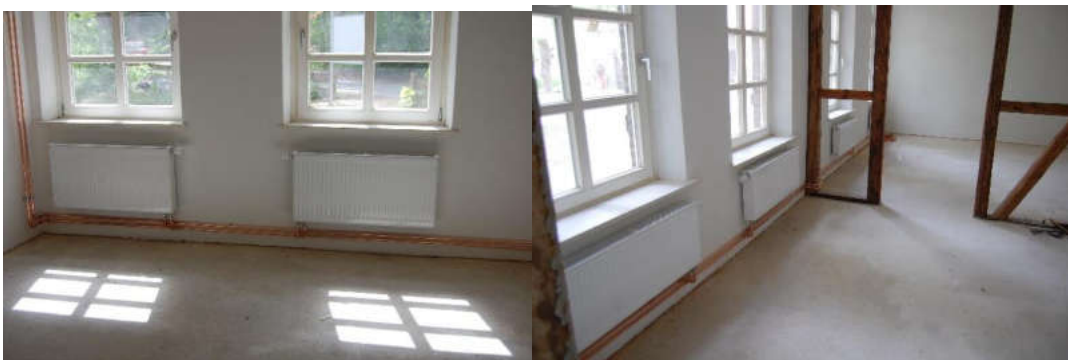
20) Heizung wurde in drei Räumen installiert. ( Fa. Schünzel )
