Das Große Hallenhaus der Seppenser Mühle – Eine bauhistorische Untersuchung

Quelle: Dr. Ulrich Klages in Buchholzer Schriften 2006

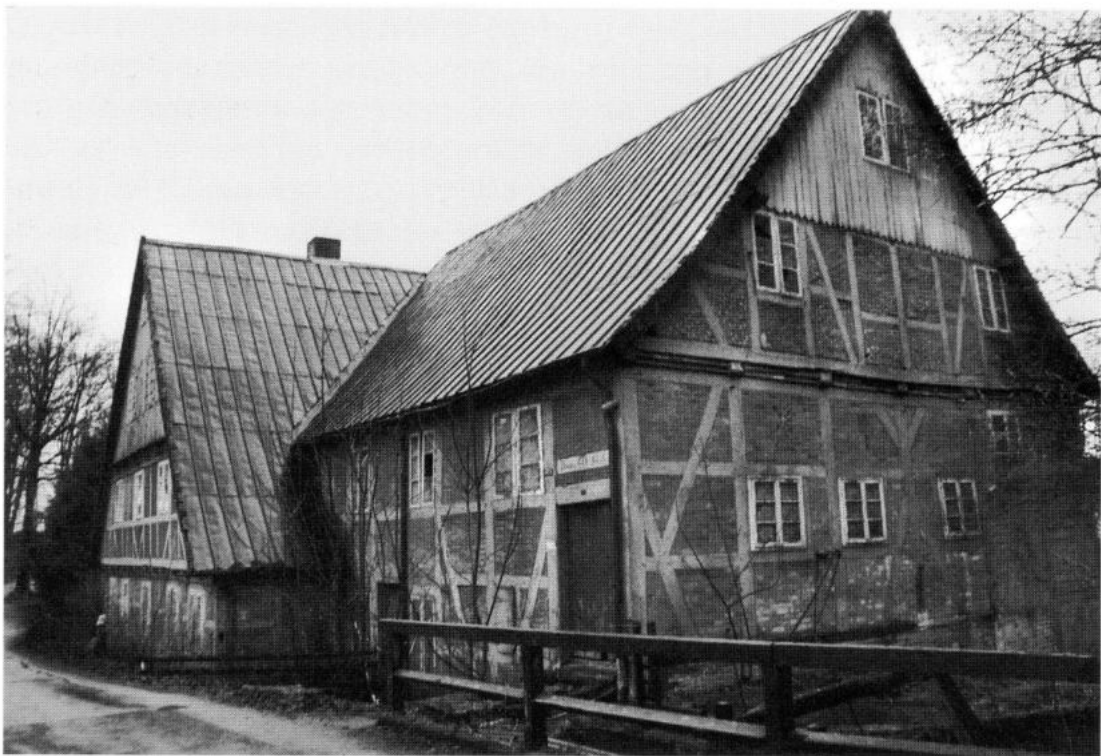
Abb. 1: Seppenser Mühle, Wohngiebel und Anbau, Jan. 2004

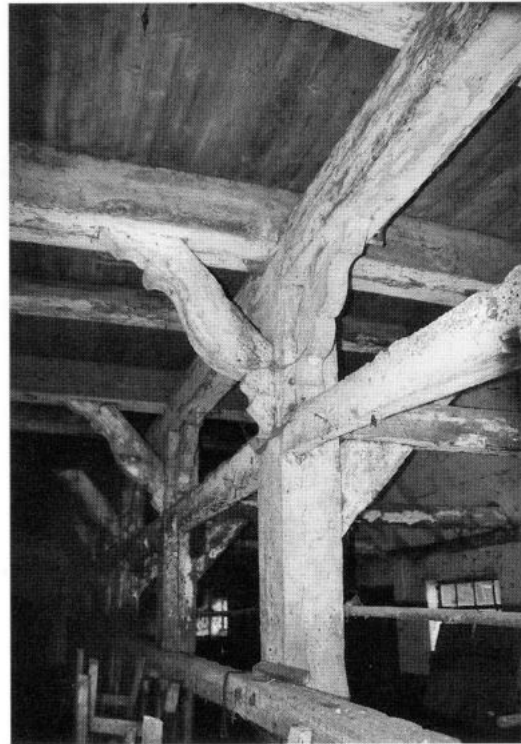
Abb. 3: Konstruktion und Verzierung des Innengerüsts, Jan. 2004

sind ebenso ernst zu nehmen wie die der Außenwände, handelt es sich doch um ein Zweiständer-Hallenhaus, dessen Innengerüst, bestehend aus zwei Ständerreihen, den darüber liegenden Dachbalken und den zugeordneten Dachsparren, den tragenden Kern darstellt (Abb. 3-6). Das Haus weist also die Konstruktion der älteren Bauernhäuser Norddeutschlands auf, wie man sie zum Beispiel in unserem „Sniers Hus“ vor Augen hat.

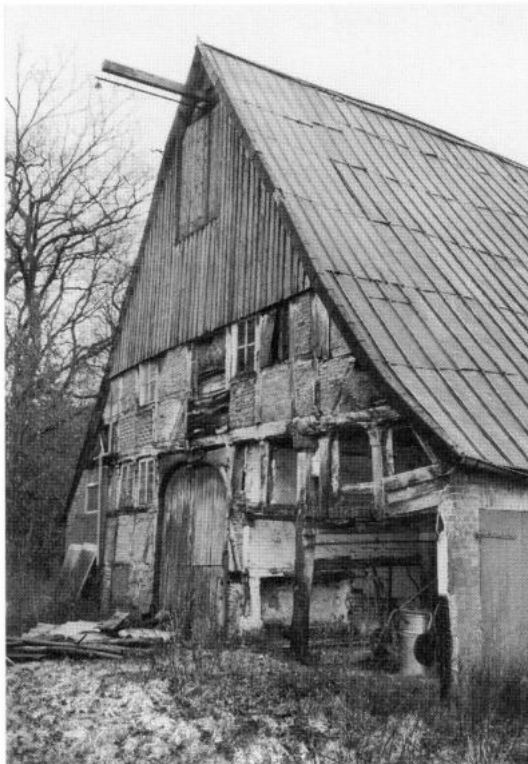
Abb. 2: Der prächtige Grotdörgiebel im Verfall, Jan. 2004

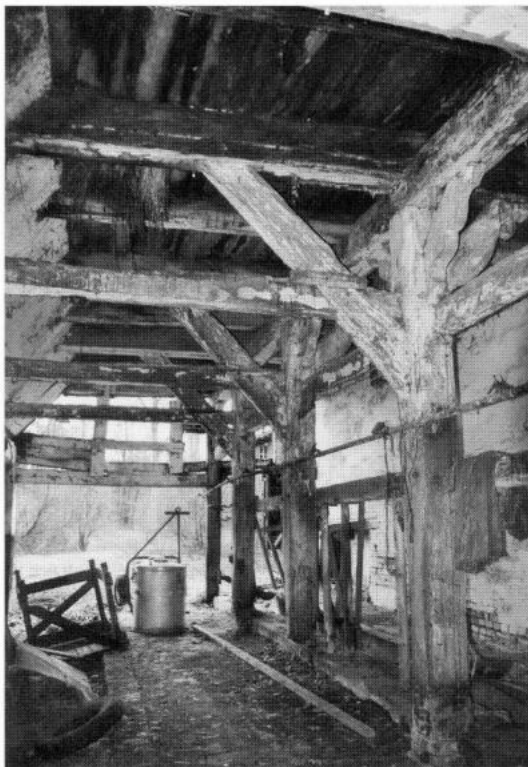
Abb. 4: Große Balkenüberstände über dem Pferdestall, Jan. 2004

Auch die Technik des damaligen Zimmermanns lässt sich nicht in Übereinstimmung bringen mit zeitgleichen Bauwerken der Region. Eine Aufkämmung der Balken auf die Rähme war auf der Geest im 18. Jahrhundert noch nicht üblich, Balkenüberstände von mehr als zwei Metern noch weniger. So etwas findet man nur in gleichalten und auch älteren Häusern der Elbmarschen, die auch ca. 20 Meter lange Dielen und tiefe Stallabseiten (die Pferde auf der einen, die Rinder auf der anderen Seite) aufweisen. Auch die eigenständige Abzimmerung des dreifachigen Fletts erinnert an Altländer Bauernhäuser. Wie dort war das Flett des Müllerhauses sehr bald nach der Erbauung durch eine Scherwand von der Diele abgetrennt worden: Komfortable Wohnverhältnisse eines reichen Müllers, die die bäuerlichen „Mahlgäste“ im 18. und weitgehend auch noch im 19. Jahrhundert sicherlich in Erstaunen versetzt haben werden, zogen bei ihnen Rauch und Viehdunst doch noch ungehindert

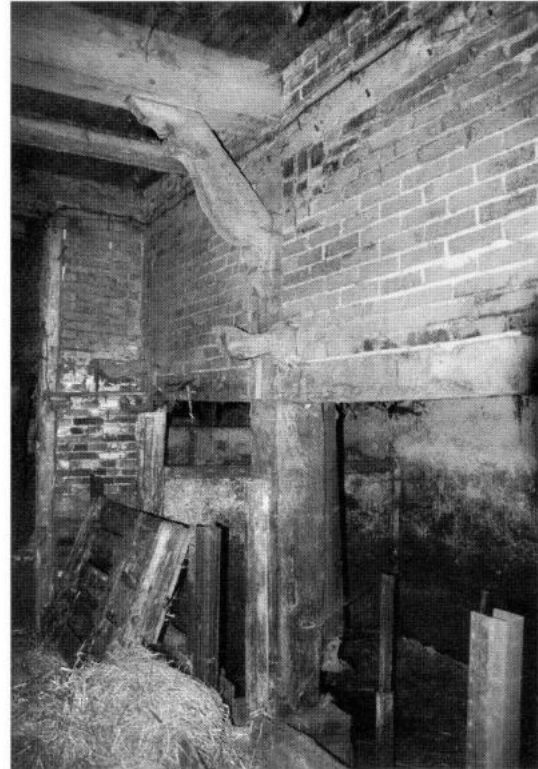
Abb. 5: Blick in den alten Kuh- und Kälberstall

der linken Seite wurden dagegen die heute vorhandenen Kübbungskammern (bis auf eine) später eingerichtet. Ursprünglich hatte sich in dieser Abseite ein Tiefstall für Kühe (vielleicht auch Ochsen) befunden, der offenbar - anders als in den hiesigen Bauernhäusern - als Laufstall konzipiert war, da die üblichen „Stallbäume“ fehlten.

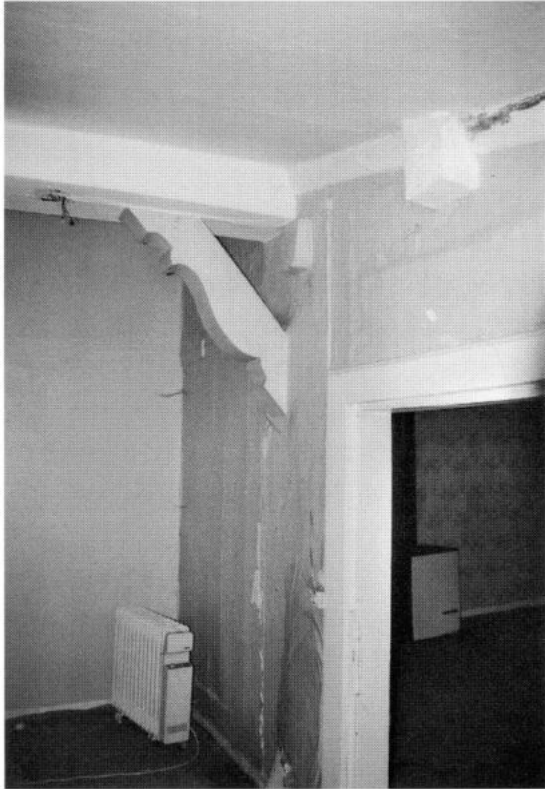
Abb. 6: Ein schönes Flettkopfband an der Stube, Jan. 2004

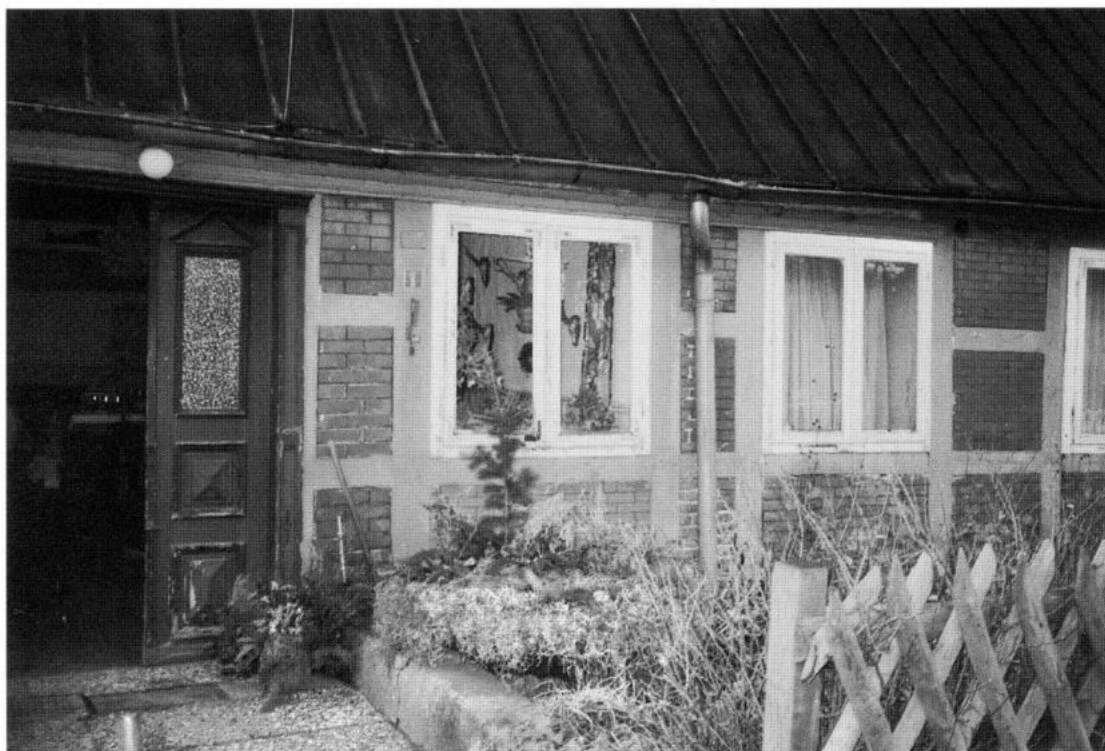
Abb. 9: Haustür zum modernisierten Wohnbereich, Dez. 1994

Ben modernisierten Wohnräume, von denen man auch auf den alttümlich erhaltenen Kopfboden gelangen konnte. Links im Flur lag der Eingang zu der Mühle selbst, deren zwei Mahlgänge und sonstigen technischen Einrichtungen noch betriebsbereit waren.

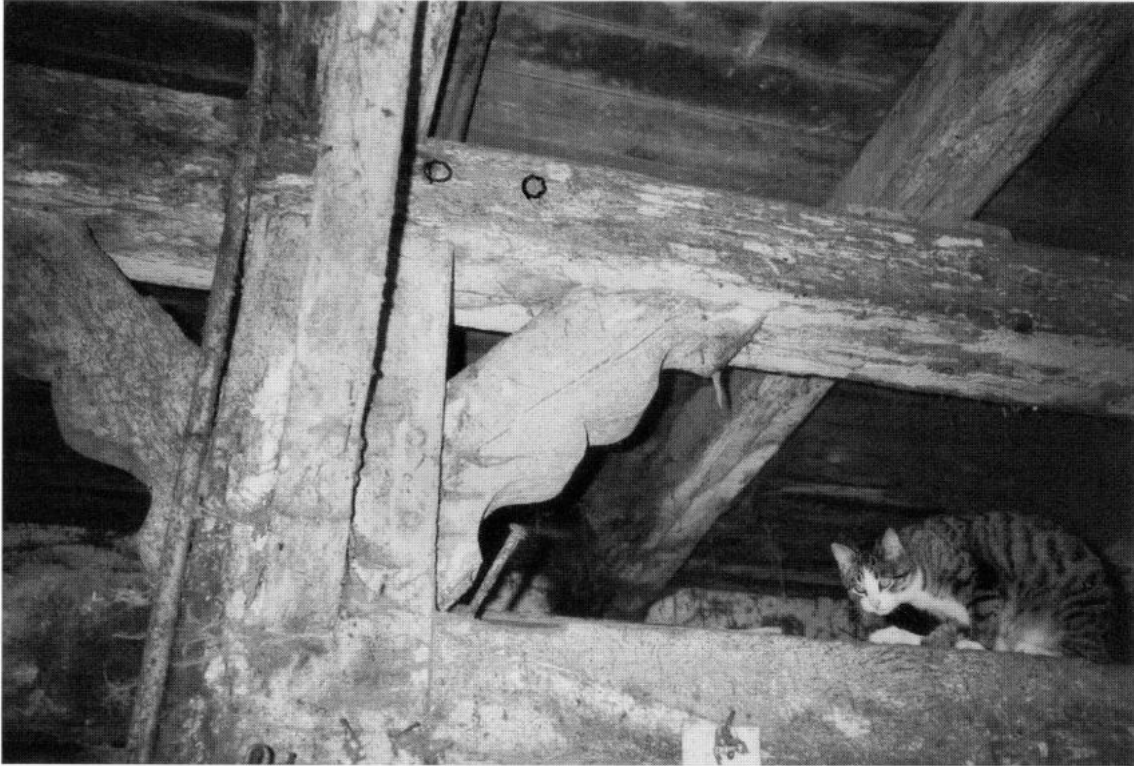
Abb. 10: Zwei „Floßbohrungen“ (nachgezeichnet) am rechten Dielerähm

man sie in jener Zeit in der nördlichen Lüneburger Heide nicht gewinnen konnte. Einige Großbohrungen, die mit der Zimmermannsarbeit nichts zu tun haben (Abb. 10, 11), weisen die Nadelholzstämmen als „Floßholz“ aus, vermutlich von der Elbe stammend (4). Das war für das da-

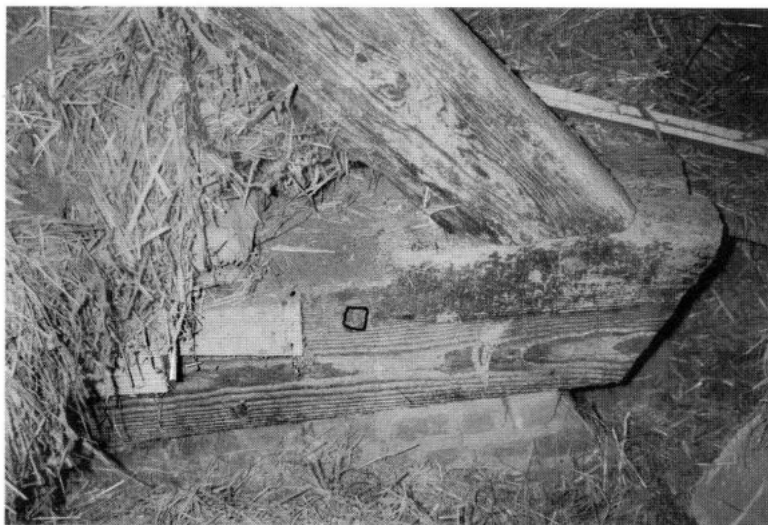
Abb. 11: Nadelholzbalken, „Floßbohrung“ (nachgezeichnet)

Ein so großes Haus konnte nur gebaut werden, wenn geeignetes Bauholz verfügbar war. Die Außenwände und die Innenständer sind aus Eiche gezimmert worden. Die Rähme, Balken und Sparren bestehen dagegen aus einheitlich starken, gesägten Nadelholzstämmen, wie

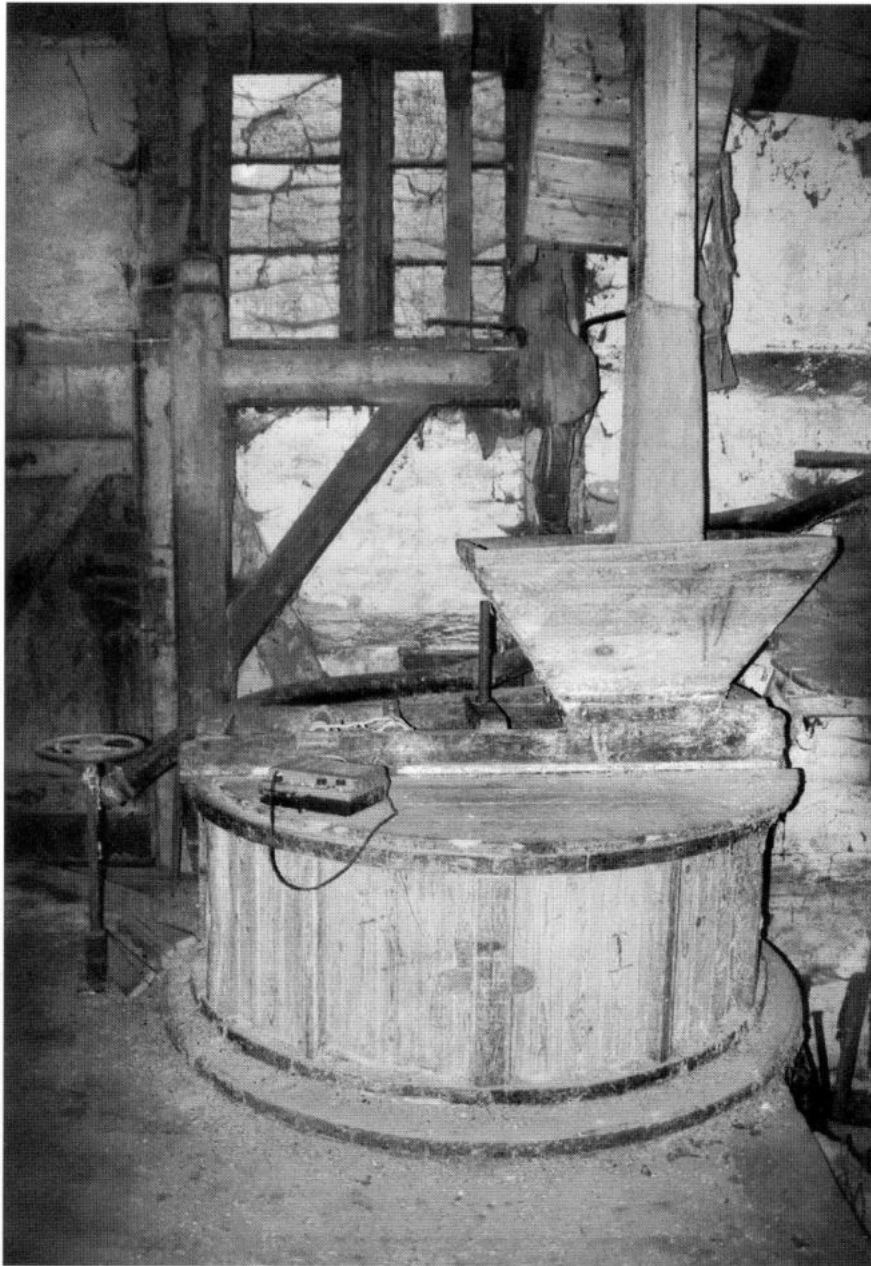
Abb. 13: Das vorderste der beiden Mahlwerke, Jan. 2004

„Dorothea Müller 1864“ lautet die Inschrift über dem Außeneingang zu dem seitlichen Anbau, der im Bereich des Wohnteils - von diesem zugänglich - in das Haupthaus sozusagen eingeschachtelt worden ist und in dem sich seither das Mühlenwerk befindet (Abb. 12-15). Auch hier wurde offenbar noch „Kundengetreide“ verarbeitet, aber wohl in einem eher bescheidenen Rahmen. Welche Hochschätzung aber dem alten Haupthause entgegengebracht wurde, beweist die Bauart dieses Anbaus. Sowohl in der äußeren Fachwerkgestaltung (mit den langen Streben bzw.

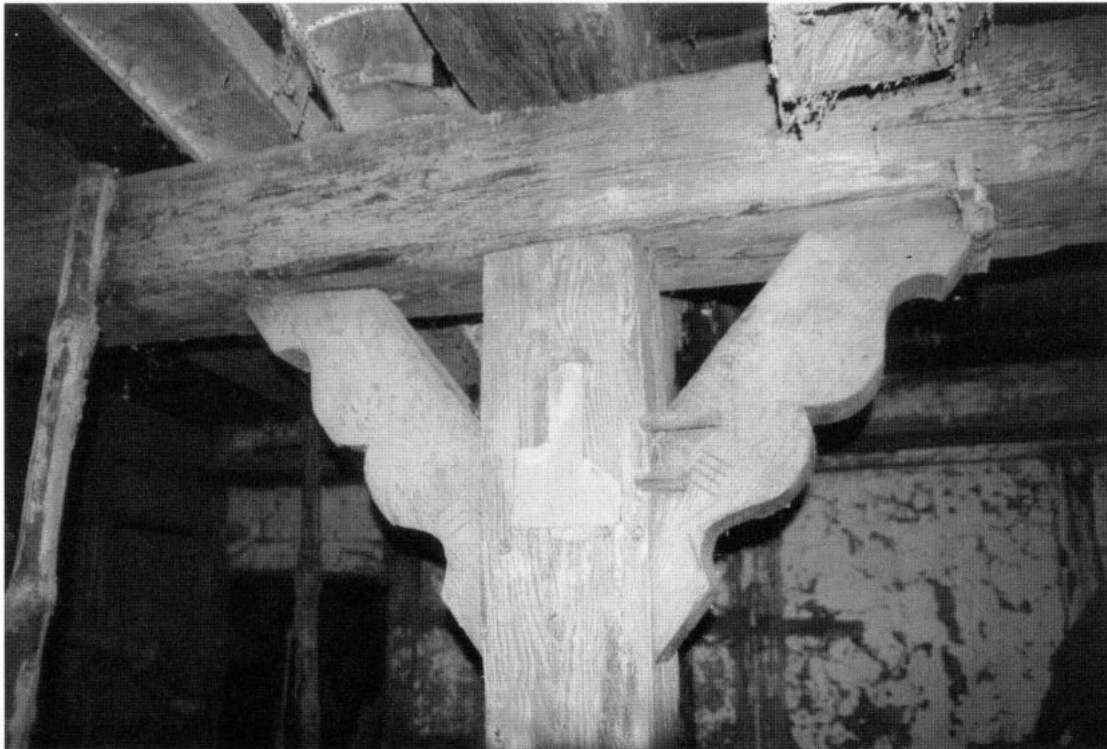
Abb. 15: „versenkt-verzapfte“ Kopfbänder am Unterzug, Dez. 2004

Geradezu als untypisch für die gesamte Hallenhaus-Baukultur muss aber die in dem Müllerhaus zur Anwendung gekommene Technik des „versenkten Zapfens“ (wie ich sie nennen möchte) angesehen werden: Die Balkenkopfbänder und auch die langen Nackenkopfbänder greifen mit ganzer Breite in Ausnehmungen des Ständers und des Balkens ein. Der Winkeldruck wird somit nicht dem Zapfen und Holznagel allein überlassen, sondern durch diesen „vollen Versatz“ besonders wirkungsvoll abgeleitet.

„Mannfiguren“) wie auch in seinem Innengerüst (mit den karniesgeschweiften Kopfbändern der Unterzüge) entspricht das Gebäude nicht mehr dem damaligen Zeitgeschmack, es scheint vielmehr die über zweihundert Jahre alte Bautradition des Haupthauses aufzunehmen. Die gestalterische und auch die technische Qualität dieses Mühlenhauses lassen sich an den kräftigen Bauhölzern und an der sorgfältigen Abzimmerung festmachen: Auch hier gibt es den „versenkten Zapfen“ der Kopfbänder, die spezielle Technik der Mühlenbauer.

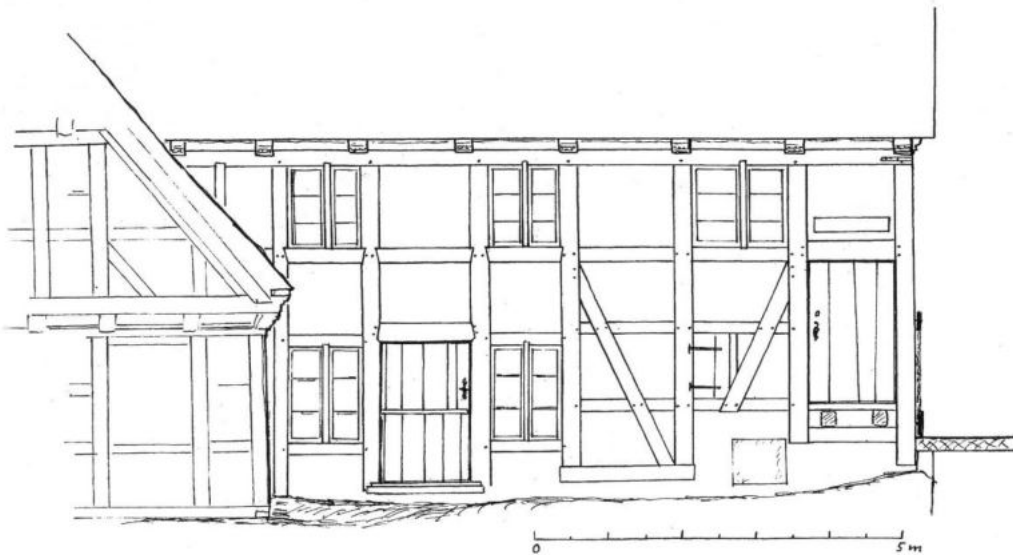
Tafel 3
Mühlenanbau, Straßenansicht und Quergiebel
Aufmaß: Klages 2004
